ANKLEBEN VON TANK-VERSTÄRKUNGSPLETTEN MIT BELZONA

Ölhändler, Merseyside, England

Löchrige Lagertank-Dächer

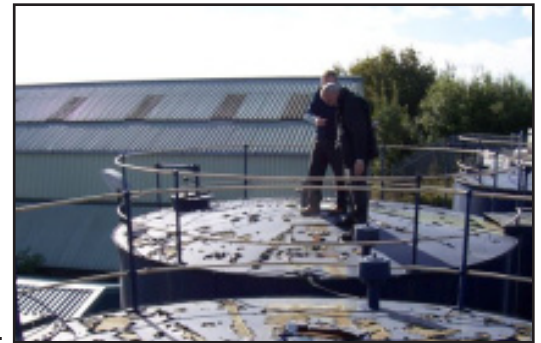
Die bisherige Beschichtung hatte sich von den Tankdächern abgelöst und den darunter befindlichen Stahl freigelegt. Dieser korrodierte, was zu Löchern in den Tankdächern führte.

1. Allgemeiner Zustand der Tankdächer
2. Sandstrahlen des Substrats
3. Beschichtung der verklebten Platten mit Belzona 5811 (Immersion Grade)
4. Abgeschlossene Anwendung
