GEBLÄSEFLÜGEL MIT BELZONA-SYSTEM WIEDERAUFGEBAUT

Geothermisches Kraftwerk, Indonesien

Gebläseflügel eines zwangsbelüfteten Kühlturms

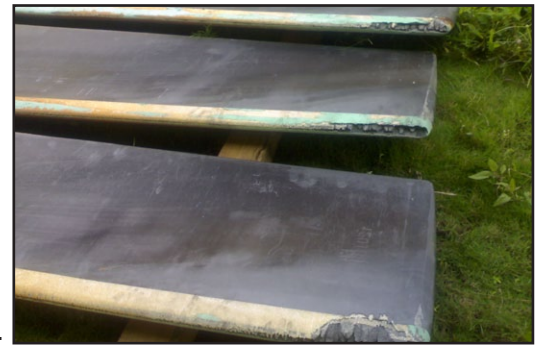
Effizienz und Funktionsfähigkeit des Kühlsystems wurden durch Erosion und andersartige Schäden an den Vorderkanten der Flügel beeinträchtigt.

1. Beschädigte Kühlturmgebläseflügel.
2. Reparatur mit Belzona 1111 (Super Metal).
3. Auftrag von Belzona 1341 (Supermetalgilde) auf die Vorderkanten.
4. Abgeschlossene Reparatur: Belzona 5811 (Immersion Grade) wurde auf die Vorderkanten aufgetragen.
