## KÜHLTURM-GEBLÄSEFLÜGEL MIT BELZONA REPARIERT

Düngemittelhersteller, Indonesien

Kühlturm-Gebläseflügel aus glasfaserverstärktem Kunststoff (GFK)

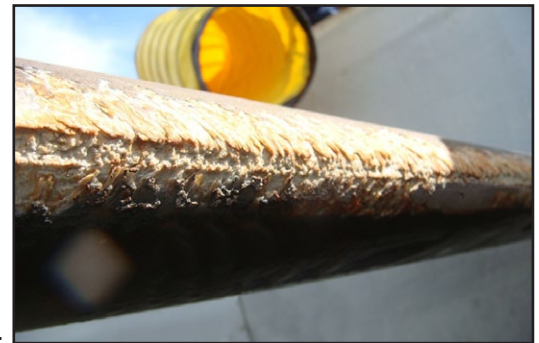
Die Gebläseflügel wiesen an der Führungskante Erosionsschäden sowie Risse und Abplatzungen an der Flügelhinterkante auf. Diese waren durch UV-Strahlung, Erosion und Flüssigkeitserosion ausgelöst worden und beeinträchtigten Effizienz und Funktionsfähigkeit des Kühlsystems.

1. Beschädigte Vorderkante
2. Abplatzungen an der Hinterkante
3. Belzona-Anwendung
4. Einsatzbereite Flügel nach Anwendung von Belzona 1321 (Ceramic S-Metal) und Belzona 5811 (Immersion Grade)

Die Anwendung wurde gemäß dem Belzona Know-how System Infoblatt FBC-1 durchgeführt. Die Vorder- und Hinterkanten der Flügel wurden mit Belzona 1311 (Ceramic R-Metal) wiederaufgebaut und anschließend mit Belzona 1321 (Ceramic S-Metal) beschichtet. Der Körper der Flügel wurde mit Belzona 5811 (Immersion Grade) beschichtet.
