## BELZONA SCHÜTZT DIE BEINE EINER BOHRPLATTFORM IN DER SPRITZWASSERZONE

Großer Öl- und Gasproduzent, Golf von Mexiko

Mai 2010

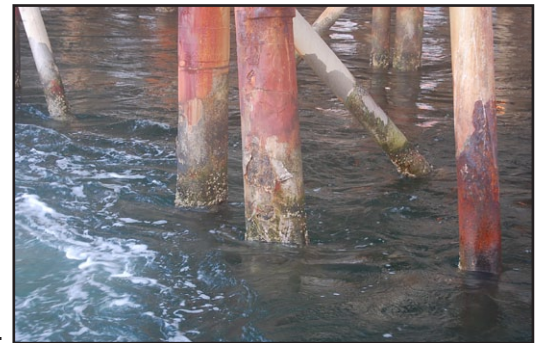
Die Beine waren aufgrund von Korrosion und Schlageinwirkung durch (Besatzungs-)Boote im Bereich der Spritzwasserzone beschädigt worden.

Aufgrund von Korrosionsschäden und Schlageinwirkung kam es an den Beinen zu statischen Problemen. Der Kunde wollte die Schäden beheben, um einer weiteren Verschlechterung entgegenzuwirken.

1. Plattformbeine mit typischen Schäden.
2. Installation der Stahlummantelung.
3. Auftrag von Belzona 1831 (Super UW-Metal) zur Abdichtung der unteren Naht.
4. Injizieren von Belzona 5831 (ST-Barrier) zum Auffüllen des Hohlraums zwischen Bein und Stahlummantelung.
