BELZONA BIETET KAVITATIONSSCHUTZ FÜR EINE FRANCIS-TURBINE**KUNDE**

Wasserkraftwerk, Slowakei

Francis-Turbinenlaufrad

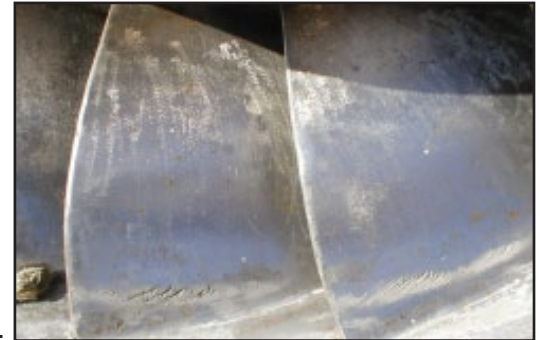
Aufgrund von Kavitation kam es zu Erosionsschäden am Metall und einer Verschlechterung der Turbinenleistung. Im Jahr 2004 wurden Belzona 1311 (Ceramic R-Metal) und Belzona 1341 (Supermetalgilde) aufgetragen, jedoch kam es später erneut zu Kavitationsschäden, sodass eine Aufrüstung des Systems mit dem kavitationsbeständigeren Belzona 2141 (ACR-Fluid Metal) vonnöten war.

1. Kavitationsschaden am Turbinenlaufrad
2. Kavitationsschaden an der Belzona 1341 (Supermetalgilde) Beschichtung
3. Auftrag von Belzona 2141 (ACR-Fluid Elastomer) auf das Laufrad
4. Nach 24 Monaten im Einsatz ergab die Inspektion keinerlei weitere Kavitationsschäden auf dem mit Belzona 2141 (ACR-Fluid Elastomer) geschützten Bereich.
