Know-How *in Aktion*

HEIZRAUM-BODEN MIT BELZONA VERSIEGELT

Krankenhaus, Großbritannien

Heizraum eines Krankenhauses

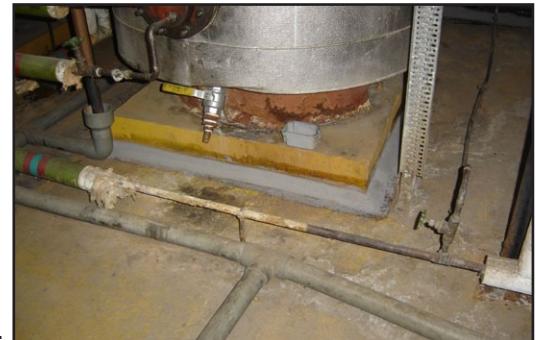
Durch den undichten Boden gelang Wasser in den unter dem Heizraum liegenden Operationssaal.

1. Schadhafter Boden
2. Auftrag von Belzona 5231 (SG Laminate)
3. Abgeschlossene Anwendung
4. Abgeschlossene Anwendung

Die Anwendung wurde gemäß dem Belzona Know-how System Infoblatt FPA-8 durchgeführt. Der Fußboden wurde zuerst diamantgeschliffen und anschließend mit 2 Schichten Belzona 5231 (SG Laminate) beschichtet.
