ROHRSTUTZEN EINES SÄURETANKS MIT BELZONA-EINSATZ GESCHÜTZT

Salzsäurebehälterrohrstutzen eines Natriumhydroxidherstellers

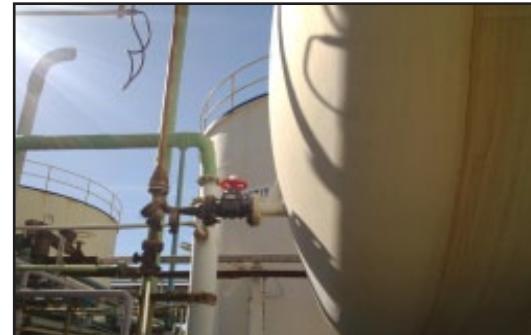
Die aus Ebonit bestehende Innenverkleidung des Rohrstützens war durch die 26%holtige Salzsäure beschädigt worden.

1. Außenansicht des Behälters und des Rohrstützens.
2. Der aus Belzona 4301 (Magma CR1 Hi-Build) angefertigte Rohrstützeneinsatz wird installiert.
3. Das umliegende Ebonit wurde mit Belzona 4301 (Magma CR1 Hi-Build) wiederaufgebaut, um den Einsatz abzudichten.
4. Am Flansch abgedichteter Einsatz.

Die Anwendung wurde gemäß den Belzona Know-how System Infoblättern TCC-16a und TCC-16b durchgeführt. Die Rohrstützeneinsätze wurden aus Belzona 4301 (Magma CR1 Hi-Build) hergestellt und mit Belzona 4311 (Magma CR1) verklebt.
