Know-How in Aktion

ROHRREPARATUR MIT BELZONA SUPERWRAP

Großer Erdölerzeuger, Nordsee

April 2009

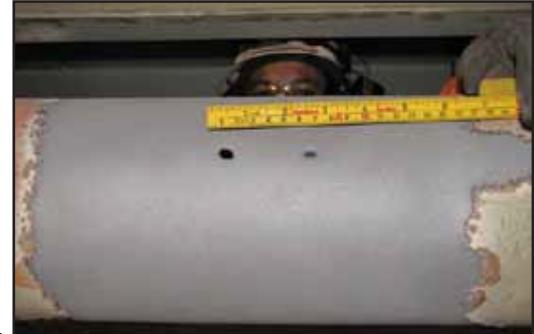
Das Rohr wies zwei Wanddurchbrüche von je 10 mm Durchmesser auf, die durch bakterielle Korrosion ausgelöst wurden. Die beschädigten Stellen wurden vor der eigentlichen Anwendung vorübergehend mit Belzona 1211 (E-Metal) abgedichtet. Der Kunde musste die Rohrleitung so schnell wie möglich wieder in Betrieb nehmen.

1. Beschädigte Rohrleitung vor der Reparatur
2. Sandstrahlen und Vorbereiten des Anwendungsbereichs
3. Spiralförmiges Aufbringen der zweiten Lage
4. Abgeschlossene Anwendung
