SCHUTZ FÜR EINEN SÄURE-SPEICHERBEHÄLTER MIT BELZONA

Stickstoff-Anlage, Mexiko

Externer Schutz für einen Säure-Speicherbehälter.

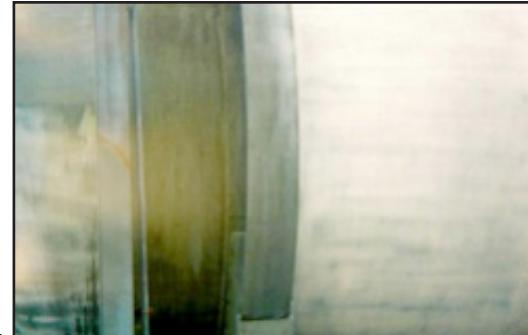
Die bestehende Außenbeschichtung hatte aufgrund der vorliegenden Umgebungsbedingungen versagt.

1. Korrosionsschäden an der Behälterseite.
2. Zustand des Behälters vor Anwendung des Belzona-Beschichtungssystems.
3. Abgeschlossenen Anwendung. Das System besteht aus je zwei Schichten Belzona 6111 (Liquid Anode) und Belzona 5111 (Ceramic Cladding).
