EXTERNER KORROSIONSSCHUTZ FÜR TANKS MIT BELZONA

Kraftstoffvertrieb, Tamaulipas-Feld, Mexiko

Öllagertank

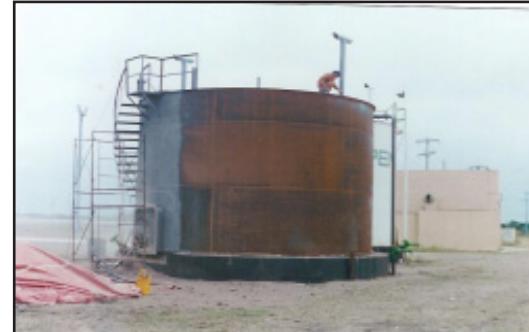
1. Oberflächenvorbereitung
2. Anwendung von Belzona 6111 (Liquid Anode)
3. Abgeschlossene Anwendung
4. Tankanwendung nach 10 Jahren

Die Anwendung wurde gemäß dem Belzona Know-how System Infoblatt TCC-5 durchgeführt.

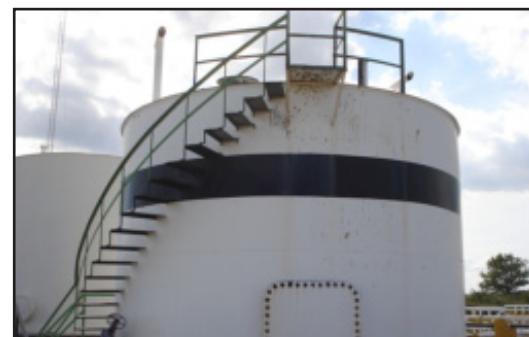
4.

Nach 10 Jahren im Betrieb wurde bei einer Inspektion festgestellt, dass sich die Beschichtung noch immer in perfektem Zustand befand. Dank der Belzona-Anwendung konnte der Kunden ca. 39.500 USD an Wartungskosten einsparen.
