FENSTERSTÜRZE MIT BELZONA REPARIERT

Wohnungsgenossenschaft, St. Helens, Großbritannien

Fensterstürze aus Beton

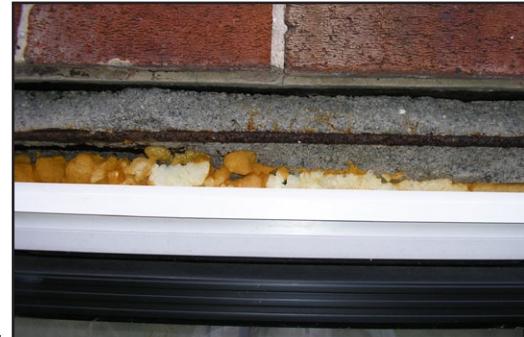
1.

Aufgrund von Abplatzungen an den Fensterstürzen aus Beton waren die darunterliegenden Bewehrungsstäbe freigelegt worden. Die Wohnungsgenossenschaft plante den Einbau neuer Fenster, weshalb die Stürze schnell und effektiv repariert werden mussten.

FOTOS
