VENTILATORLAUFRAD UND LAUFRADMANTEL MIT BELZONA REPARIERT

Stahlunternehmen, Hamilton, Ontario, Kanada

Mai 2003

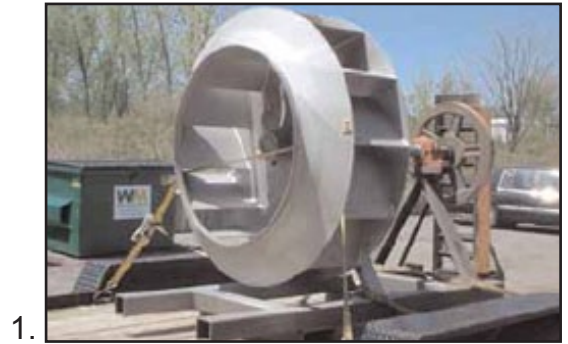
1. Gestrahltes Laufrad (Profil: 72-102 µm, blankes Metall)
2. Laufrad mit 2 Schichten Belzona 1341 (Supermetalgilde)
3. Abgeschlossene Anwendung am Laufradmantel

Die Anwendung wurde gemäß dem Belzona Know-how System Infoblatt FBC-2 durchgeführt.

Das Laufrad wurde vor und nach der Anwendung dynamisch ausgewuchtet.
