BELZONA FÜR PROBLEMATISCHE DACHBEREICHE

Hersteller dekorativer Metallkunst in Santa Fe, USA

Dach

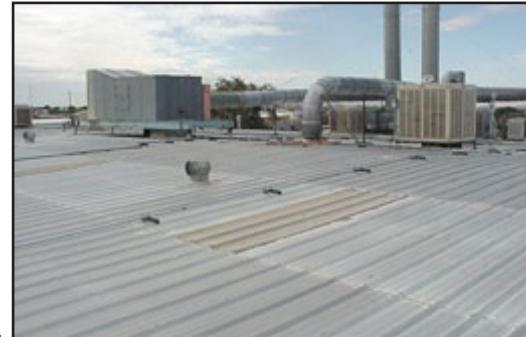
1. Ansicht des Dachs
2. Abdichtung der Aufkantung mit dem Belzona-System
3. Abdichtung vertikaler Nähte

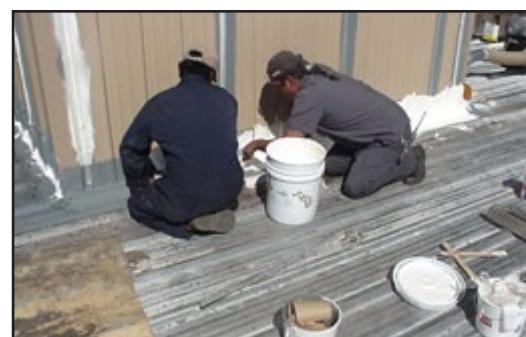
2.

Hitze, UV-Strahlung und Verunreinigungen von der darunterliegenden Gießerei führten zu Wasserleckagen an Fugen, Nahtstellen, Bereichen mit stehendem Wasser und Aufkantungen.

Das Belzona-System wurde zur Abdichtung sämtlicher Leckagen verwendet. Selbst nach mehreren Jahren traten keine weiteren Leckagen auf und das System befindet sich auch weiterhin in einem einwandfreien Zustand.
