BELZONA STELLT RUTSCHFESTIGKEIT EINER HOLZTERRASSE SICHER

Feriendorf, Penrith, Großbritannien

Geriefe Holzdielen

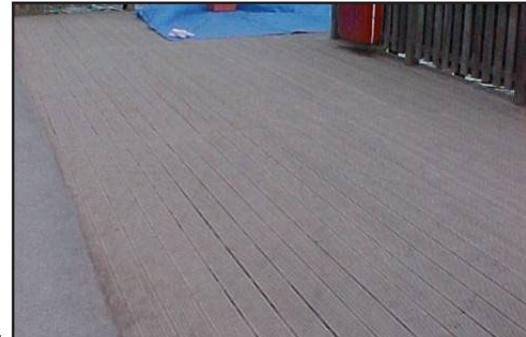
Die Holzdielen stellten vor allem bei Nässe eine Rutschgefahr dar. Darüber hinaus wiesen sie Abriebsschäden auf.

1. Bereich mit Rutschgefahr.
2. Das gemischte Belzona-System wurde mittels Polyethylenbeuteln aufgebracht und anschließend mit einem Applikator verteilt. Anschließend wurde weiterer Zuschlagstoff auf den Bereich aufgestreut.
3. Abgeschlossene Anwendung.
