ISOLIERTE KANALFÜHRUNGEN AUF EINEM DACH MIT BELZONA WETTERFEST GEMACHT

Medizinische Fakultät einer Elite-Universität, USA

Kanäle für warme und kalte Luft auf einem Dach.

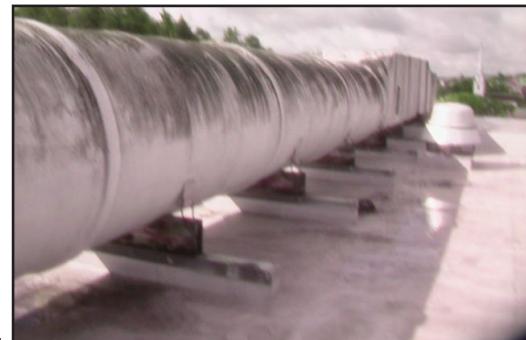
1.

Der ursprüngliche Schutz war nicht mehr wasserdicht, sodass die Isolierung durchnässt wurde und Wasser in das Gebäude gelangen konnte. Es bestand die Gefahr von Korrosion unter Isolierung (CUI).

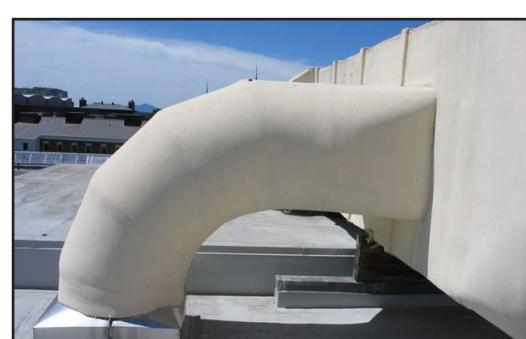
4.

Ursprünglich war vorgesehen, die vorhandene, nasse Isolierung zu entfernen und eine neue, wasserfeste Isolierung auf einer Fläche von mehr als 61 m anzubringen (Kanäle aus unlegiertem Stahl mit einem Durchmesser von 1,5 m). Die Mikroporosität des Belzona-Systems ermöglichte ein vollständiges Austrocknen der Isolierung, sodass diese die Kanäle wieder effektiv schützen konnte. Nach drei Jahren ist das System auch weiterhin in einem ausgezeichneten Zustand.
