BELZONA DICHTET DACH EINER PACKEREI AB

Zementhersteller, Miami, Florida, USA

Verschraubtes Metalldach

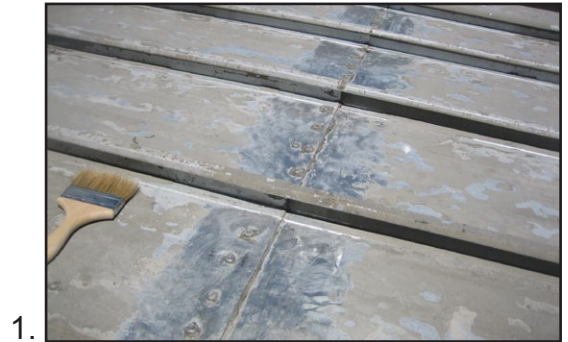
Durch Nähte und Verbindungsstellen des Dachs trat Wasser ein.

1. Unbeschichtete Nähte
2. Grundierung mit Belzona 3921 (GSC Conditioner)
3. Beschichtung der Nähte mit Belzona 3111 (Flexible Membrane) und Verstärkung mit Belzona 9311 (Flexible Membrane Reinforcing Sheet)
4. Abgeschlossene Anwendung
