SANDSTEIN-SETZPFOSTEN MIT BELZONA REPARIERT

Privathaushalt, Schottland

Juli 2003

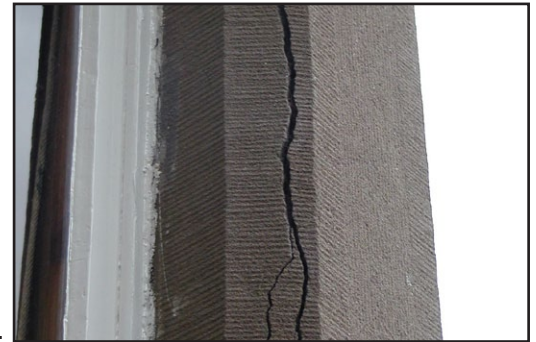
Die Risse hatten sich während der Wintermonate aufgrund von Frostschäden verschlimmert. Vorherige Reparaturversuche mit Beton hatten an den Klebestellen versagt.

1. Ansicht des Problems (Beachten Sie auch die Riefung des Sandsteins.)
2. Auftrag einer dünnen Schicht Belzona 4141 (Magma-Build)
3. Abgeschlossene Anwendung
4. Inspektion im Dezember 2007

Die Anwendung wurde gemäß dem Belzona Know-how System Infoblatt WPA-4 durchgeführt. Die Risse wurden geöffnet und gefüllt. Anschließend wurde der gesamte Setzpfosten mittels mit Farbpigmenten farblich angepasstem Belzona 4141 (Magma-Build) geglättet. Hierbei wurde die ursprüngliche Riefung des Steins nachgebildet.
