## AUSGESCHLAGENE KEILNUTEN MIT BELZONA WIEDERAUFGEBAUT

Wasserversorger, Bulgarien

Welle einer doppelströmigen Kreiselpumpe mit geteiltem Gehäuse.

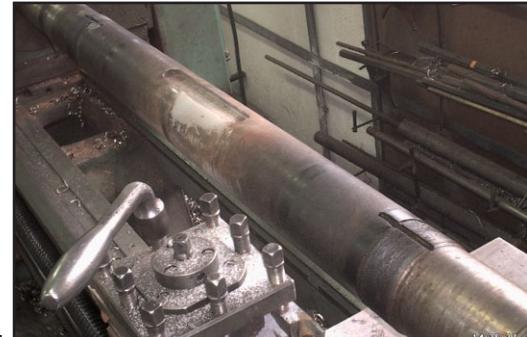
Abgebrochene Kante am Keilnutensitz führt zu ungenügender Kontaktfläche zur Lastenübertragung.

1. Die ausgeschlagene Keilnut
2. Oberflächenvorbereitung
3. Einpassung in das Belzona-Produkt

Die Anwendung wurde gemäß dem Belzona Know-how System Infoblatt MPT-15 durchgeführt.
