KLÄRBECKENWELLE DANK BELZONA-FORMVERFAHREN WIEDER IM EINSATZ

Lager (Cutlass) an Klärbeckenwelle

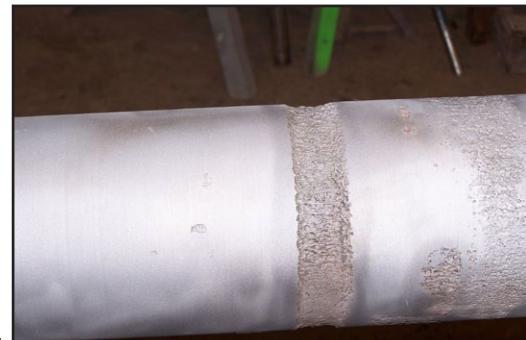
Chemikalienangriffe und Abrieb hatten zum Verschleiß des Lagers geführt. Das Klärbecken musste jedoch schnellstmöglich wieder in Betrieb genommen werden.

1. Eingelaufene Welle
2. Anbringen des Formers
3. Injizieren des Belzona 1391 (Ceramic HT)
4. Abgeschlossene Anwendung: Welle ist einsatzbereit

Die Anwendung wurde gemäß dem Belzona Know-how System Infoblatt MPT-2 durchgeführt. Zur präzisen Nachformung der Welle wurde ein Former angefertigt, in den das Belzona-Produkt injiziert wurde.
