MIT BELZONA REPARIERTE DEHNFUGE NACH 3 JAHREN

Krankenhaus, Charlotte, North Carolina, USA

Flur-Dehnfuge

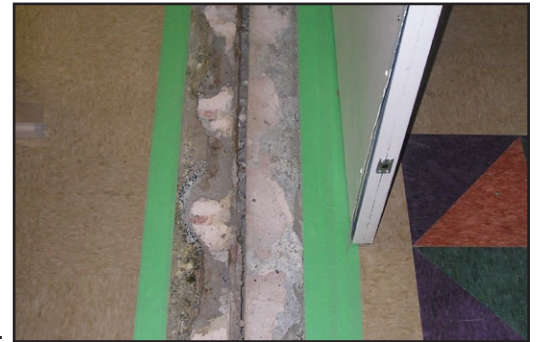
1. Freigelegte Betonfuge
2. Aufspachteln von Belzona 4111 (Magma-Quartz)
3. Während der Aushärtung: Abdeckung der Fuge mit einer Rampe
4. Reparierte Fuge nach 3 Jahren

Die Anwendung wurde gemäß den Belzona Know-how System Infoblättern FPA-5 und FPA-6 durchgeführt. Die alte Metallfuge wurde entfernt und durch Belzona 4111 (Magma-Quartz) ersetzt. Mit Hilfe einer Aufspannvorrichtung wurde sichergestellt, dass die Reparatur mit dem Fliesenboden bündig abschloss. Nach Entfernen des Fugenformers wurde Belzona 2211 (MP Hi-Build Elastomer) benutzt, um die Fuge zu versiegeln und anschließend aus ästhetischen Gründen Belzona 4411 (Granogrip) aufgebracht.

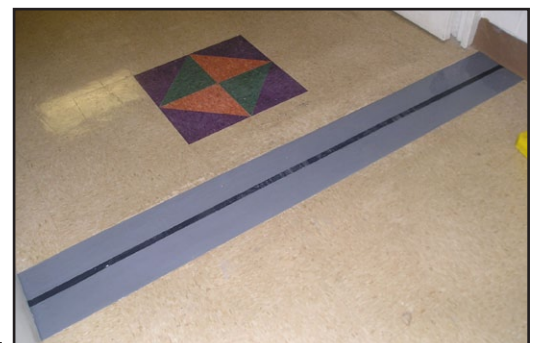
4.

Belzona bot eine schnelle und kosteneffiziente Reparaturlösung für die schadhafte Fuge. Die Fuge ist eine von mehreren Dehnfugen, die bereits in dieser Einrichtung repariert wurden. Alle reparierten Dehnfugen befinden sich bis heute in einem einwandfreien Zustand.
