INNENBESCHICHTUNG EINES ÖL-LAGERTANKS MIT BELZONA

Innenbeschichtung eines Rohöltanks mit 20.000 Barrel Fassungsvermögen

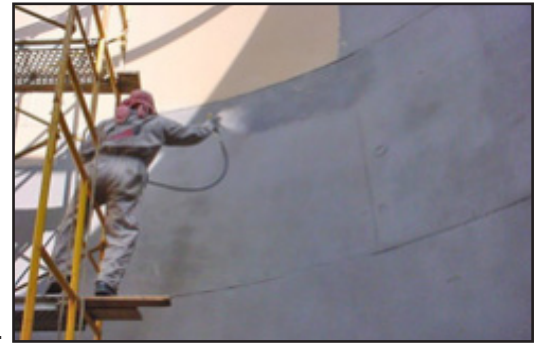
1. Anwendung von Belzona 5811 (Immersion Grade) mit einem 1K-Airless-Spritzsystem
2. Messung der Trockenschichtdicke stellt die qualitative Hochwertigkeit der Anwendung sicher
3. Auftrag des Zweischichtsystems. Vor der Wiederinbetriebnahme des Tanks wurde eine Fehlstellenprüfung mit Niederspannung durchgeführt, um so Poren in der Beschichtung aufzuspüren.

Die Anwendung von Belzona 5811 (Immersion Grade) wurde mit einem Airless-Spritzsystem durchgeführt und nahm nur einen Bruchteil der Zeit in Anspruch, die eine herkömmliche Anwendung benötigt hätte. Die Wahl fiel auf das Belzona-Beschichtungssystem, da es Korrosion, die durch die sauren Eigenschaften des Rohöls entstehen kann, effektiv verhindert. Darüber hinaus stellt es eine kosteneffiziente und umweltfreundliche Alternative dar.
