## MIT BELZONA GESCHÜTZTER SCHORNSTEIN EINES KRAFTWERKS

Kohlekraftwerk, Yorkshire, England

Juli 2008

Oberer Teil eines Abgasschornsteins

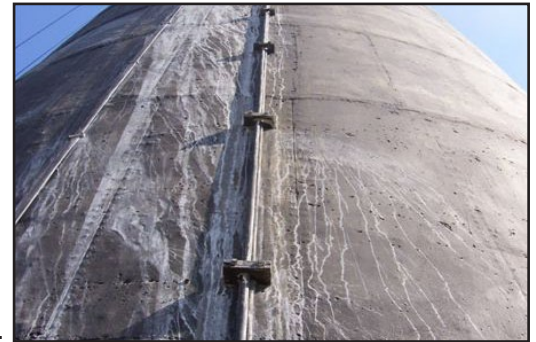
Aufgrund der Abgase, UV-Strahlung sowie extremen Witterungsbedingungen kam es an der bestehenden Beschichtung zu einer Versprödung.

1. Bestehende, spröde Beschichtung
2. Anwendung von Belzona 5111 (Ceramic Cladding)
3. Abgeschlossene Anwendung im Jahr 2008
4. Inspektion der Anwendung im Jahr 2010

Die Anwendung wurde gemäß dem modifizierten Belzona Know-how System Infoblatt WPA-2 durchgeführt. Die schadhafte Bitumenbeschichtung wurde mittels Sandstrahlen entfernt. Anschließend wurden Risse und Abplatzungen mit Belzona 4141 (Magma-Build) wiederaufgebaut und danach mit Belzona 5111 (Ceramic Cladding) beschichtet.
