## WÄRMETAUSCHER-ROHRBÖDEN MIT BELZONA GESCHÜTZT

Wärmetauscher-Rohrböden in einem Chemiewerk

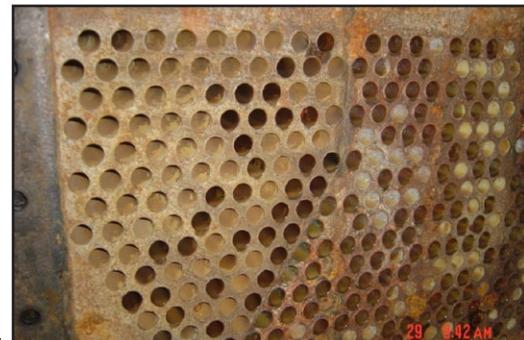
Die Rohrböden mussten vor Erosionskorrosion geschützt werden, um weitere Metallverluste und damit einhergehende Leckagen, Effizienzverluste und eine Kontamination zu verhindern.

1. Korrodierte Rohrböden
2. Nach dem Sandstrahlen
3. Auftrag der ersten Schicht Belzona 1321 (Ceramic S-Metal)
4. Abgeschlossene Anwendung nach Entfernung der Korken
