LANGZEITSCHUTZ EINES DACHS MIT BELZONA**KUNDE**

Softwarevertreiber, Großbritannien

1990 und Juni 2005

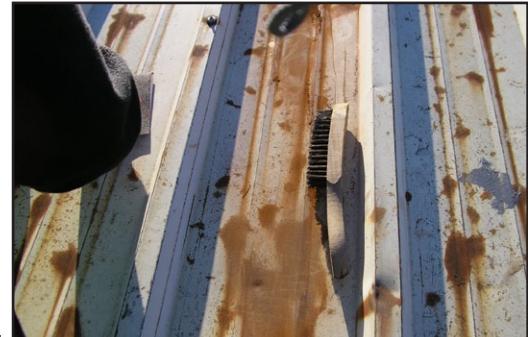
Wellblechdach mit breiten Rinnen, die sich entlang des gesamten Dachs erstrecken. Das Dach besitzt mehrere Rohrdurchführungen, Lüftungskanäle und Oberlichter. Ursprünglich war das Dach 1990 von einem autorisierten Subunternehmer vor Ort geschützt worden.

1. Ursprünglicher Zustand 1990
2. Schäden durch Vogelkot
3. Inspektion 2010
4. Inspektion 2010

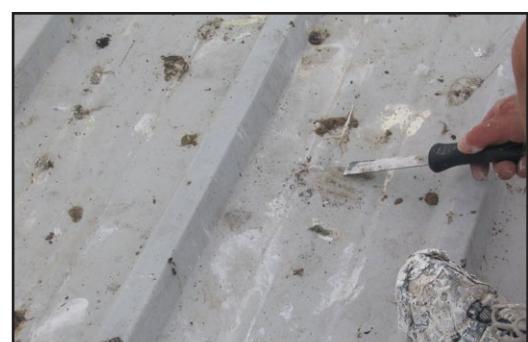
2.

Das Dach war ursprünglich mit Belzona 3111 (Flexible Membrane) geschützt worden. Vogelkot hatte jedoch die mit Plastik beschichteten Stahlschnitte eines neuen Anbaus chemisch angegriffen, was zu Undichtigkeiten führte. Während der Anbau von Korrosion betroffen war, waren an der mit Belzona 3111 (Flexible Membrane) beschichteten Fläche keinerlei Schäden aufgetreten. Die ursprüngliche Anwendung wurde 2005 saniert, um eine erneute Lebensdauer von 15 Jahren sicherzustellen.

Die Anwendung wurde gemäß den Belzona Know-how System Infoblättern RPA-1 und RPA-6 durchgeführt.

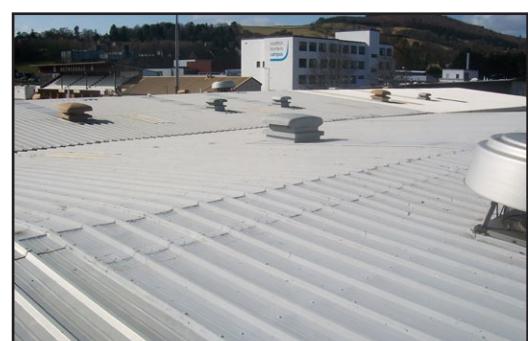
3.

Bei einer Inspektion nach 5 Jahren im Jahr 2010 befanden sich beide Anwendungen in einem einwandfreien Zustand und selbst nach dem härtesten Winter in 40 Jahren hatte der Kunde keinerlei Leckagen zu bemängeln.
