## WIRKUNGSGRADSTEIGERUNG FÜR STAHLWERKPUMPEN DANK BELZONA

Stahlwerk, Ungarn

In der Stranggussanlage eines Stahlwerks sind über 60 Pumpen zur Bereitstellung von Kühlwasser für die Gießwalzen, Heißwinddüsen des Hochofens und andere Bereiche im Einsatz. Zur Beschichtung und anschließenden Überwachung der Wirkungsgradleistung wurden 12 Pumpen ausgewählt.

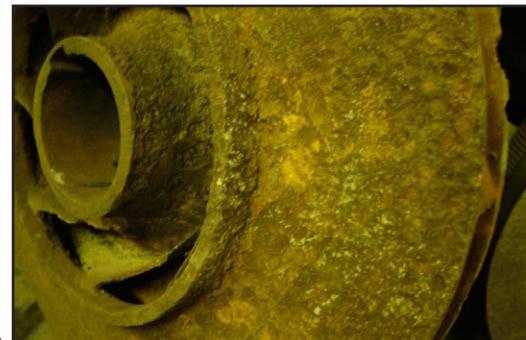
Erosions- und Korrosionsschäden hatten Wirkungsgradverluste zur Folge. Die 12 ausgewählten Pumpen waren 15 Jahre alt. Weiterhin waren jedoch noch mehr als 60 weitere Pumpen vorhanden, die bereits 30-36 Jahre lang im Einsatz gewesen waren und im Vergleich zu den geprüften Pumpen deutlich höhere Wirkungsgradverluste aufwiesen.

1. Pumpenoberfläche vor dem Beschichten
2. Sandgestrahltes Laufrad
3. Beschichtete Teile
4. Beschichtetes Gehäuse
