ROUTINE-TANKSOCKELABDICHTUNG MIT BELZONA

Raffinerie, Thailand

Heizöl-Lagertanks

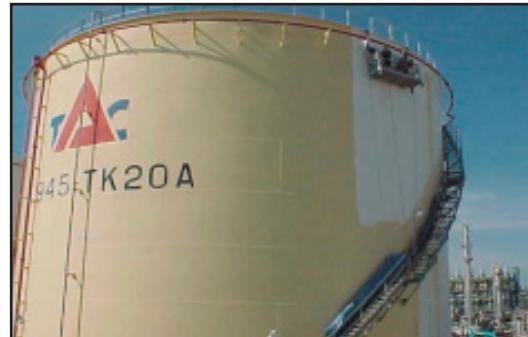
1. Ansicht auf den Tank
2. Entfernung des beschädigten Bitumens
3. Grundierung des Substrats
4. Auftrag von Belzona 3111 (Flexible Membrane)

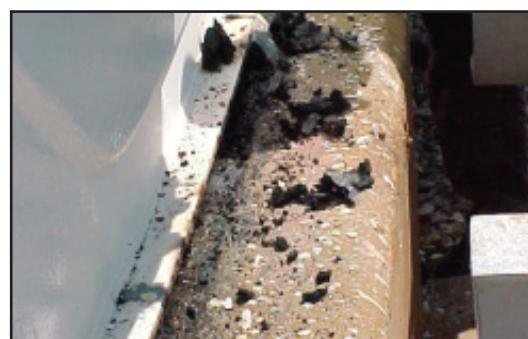
2.

Die Bitumenabdichtung hatte versagt, wodurch unterhalb des Tanksockels Wasser eintreten konnte.
