## **BARRIEREFREIHEIT FÜR SEHBEHINDERTE VERBESSERT DANK BELZONA**

Kommunale Kunstschule, Großbritannien

September 2009

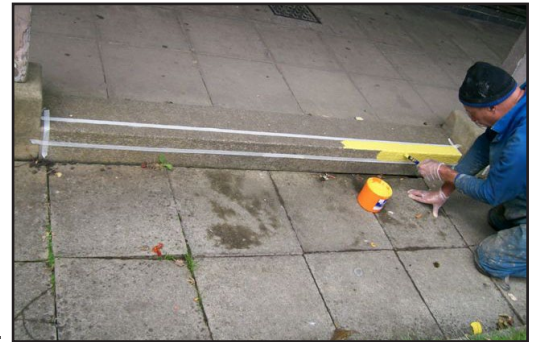
1. Anwendung in Gang.
2. Abgeschlossene Anwendung.
3. Beschichtung weiterer Bereiche mit dem Belzona-Antirutschsystem.
4. Beschichtung weiterer Bereiche mit dem Belzona-Antirutschsystem.

Aus Sicherheitsgründen mussten alle Stufenkanten farblich hervorgehoben und mit einem Antirutschsystem ausgestattet werden.

Die Anwendung wurde gemäß dem Belzona Know-how System Infoblatt FPA-8 durchgeführt.
