SCHORNSTEIN MIT BELZONA-SCHUTZ - EINE GLANZLEISTUNG

Kraftwerk, Polen

120 m hoher Kraftwerksschornstein

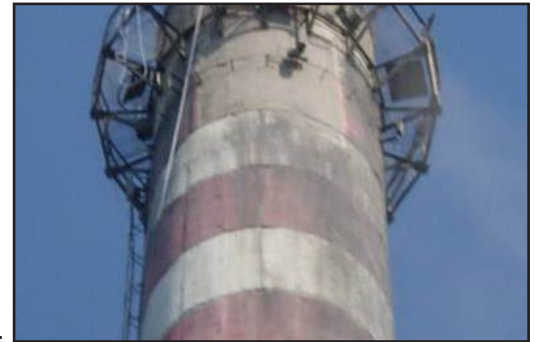
1. Vorarbeiten im September 2008
2. Anwendung mit Höhenarbeitern
3. Abgeschlossene Anwendung
4. Inspektion im Jahr 2010: Die zwei obersten Beschichtungstreifen weisen weiterhin eine glänzende Oberfläche auf.

Die Anwendung wurde gemäß dem Belzona Know-how System Infoblatt WPA-2 durchgeführt. Anstelle eines Gerüsts wurden Höhenarbeiter eingesetzt. Die zwei obersten, am stärksten angegriffenen Beschichtungstreifen wurden mit rotem und weißem Belzona 5111 (Ceramic Cladding) erneuert.
