## ZWEI PUMPENLAUFRÄDER MIT BELZONA REPARIERT

Austernzucht, Niederlande

Pumpen für die Austernzucht

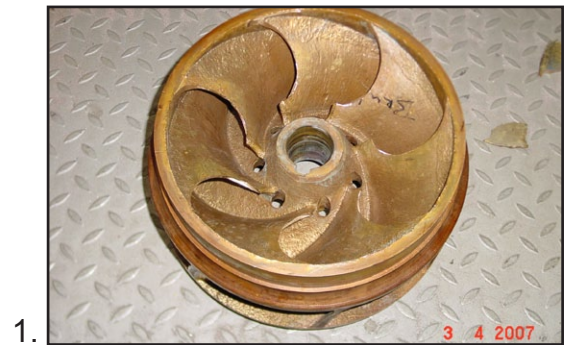
Die zwei Laufräder waren durch einen Bolzen im Pumpeneinlass stark beschädigt worden.

1. Schadhafte Laufräder.
2. Edelstahlplatten zum Wiederaufbau des ursprünglichen Profils, die mit Belzona 1111 (Super Metal) verklebt wurden.
3. Auftrag von Belzona 1321 (Ceramic S-Metal) für eine glatte Oberfläche und Erosionsschutz.
4. Links: repariertes Laufräder, rechts: schadhafte Laufräder.
