KOMPLETTSANIERUNG EINES SCHORNSTEINS MIT BELZONA

Gemeinde, Großbritannien

Juli 2008

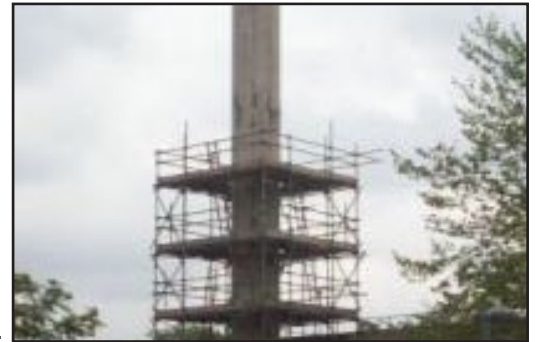
1. Schornstein mit Gerüst
2. Einige der reparaturbedürftigen Risse
3. Nahansicht des Schornsteins nach der Anwendung
4. Ansicht der abgeschlossenen Anwendung

Die Anwendung wurde gemäß den Belzona Know-how System Infoblättern WPA-1 und WPA-4 durchgeführt. Bereiche mit schadhaftem Beton wurden mit Belzona 4141 (Magma-Build) repariert und der gesamte Schornstein mit Belzona 5151 (Hi-Build Cladding) beschichtet.

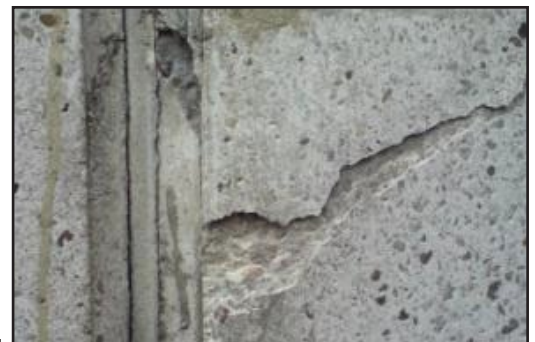
2.

Der Schornstein wies in mehreren Bereichen Betonabplatzungen auf, die durch Wassereintritt ausgelöst worden waren.
