## LANGZEIT-DACHREPARATUR MIT BELZONA

Alte Villa in Privatbesitz, Italien

Asbestdachziegel einer alten Villa

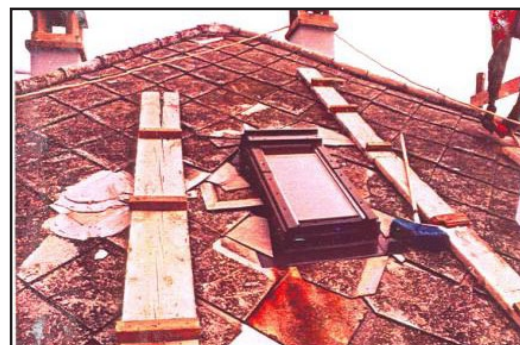
Die stark abgenutzten Asbestdachziegel konnten das darunterliegende Substrat nicht mehr vor Witterungseinflüssen schützen.

1. Schadhafte Dach 1985
2. Anwendung nach 10 Jahren
3. Nahansicht nach 10 Jahren
4. Erneute Sanierung im Jahr 2008 mit Belzona 3111 (Flexible Membrane)

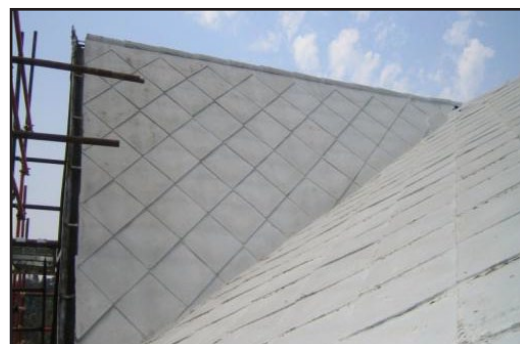
2.

Nach 10 Jahren wurde die Anwendung inspiziert und befand sich weiterhin in einem ausgezeichneten Zustand. Aufgrund der Leistungsfähigkeit der Lösung entschied sich der Kunde nach 23 Jahren erneut für eine Sanierung mit Belzona 3111 (Flexible Membrane).
