## PARKHAUS-REPARATUREN MIT BELZONA

Lokale Behörde, Blackpool, England

Decken und Wände eines städtischen Parkhauses.

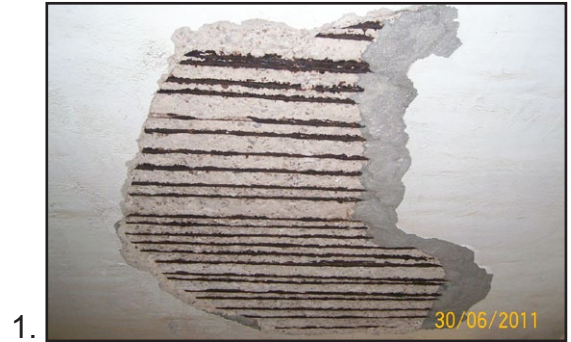
Carbonatisierung des Stahlbetons hatte zu schwerwiegenden Abplatzungen an Wänden und Decken geführt, die dringend repariert werden mussten.

1. Schwerwiegende Abplatzungen an den Decken
2. Schwerwiegende Abplatzungen an den Decken
3. Nach Auftrag von Belzona 4141 (Magma-Build) auf die Überkopfflächen
4. Nach Auftrag von Belzona 4141 (Magma-Build) auf die Überkopfflächen
