## SCHWIMMSCHLÄUCHE MIT BELZONA REPARIERT

JadeWeserPort, Wilhelmshaven, Deutschland

6 Schwimmschläuche

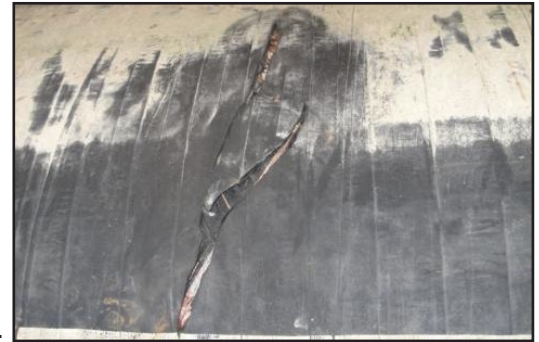
1.

Die Schläuche waren beim Transport durch Bagger beschädigt worden.

### FOTOS

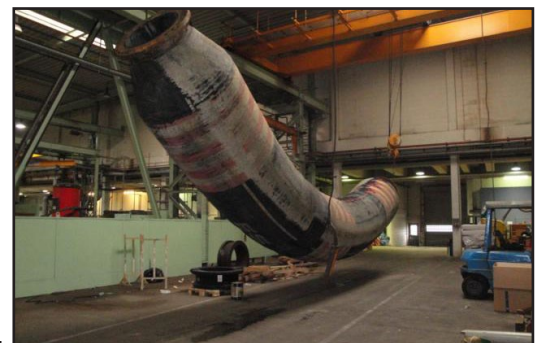
4.

Die Schläuche waren am JadeWeserPort im Einsatz und sollten anschließend zum nächsten Projekt nach Odessa (Ukraine) transportiert werden. Beim Transport durch Bagger und Radlader kam es jedoch zu Beschädigungen. Insgesamt standen für die Reparatur von 6 Schwimmschläuchen lediglich 5 Tage zur Verfügung, ein Ersatz war nicht möglich. Ein neuer Schwimmschlauch hätte den Kunden 60.000 EUR gekostet. Um den Zeitplan einhalten zu können, wurde ein fachkundiges Unternehmen gesucht, das dem Projekt zukünftige Probleme ersparen konnte. Dank vorheriger Zusammenarbeit und langjähriger Erfahrung in der Schifffahrtsindustrie wurde der Belzona-Vertragshändler für diesen Auftrag empfohlen. 24 Stunden nach der Reparatur wurde von dem Vertragshändler ein extremer Belastungstest unternommen, der erfolgreich bestanden wurde.
