## MIT BELZONA REPARIERTE SPÜLPUMPE

Spülpumpen einer Hubbohrinsel

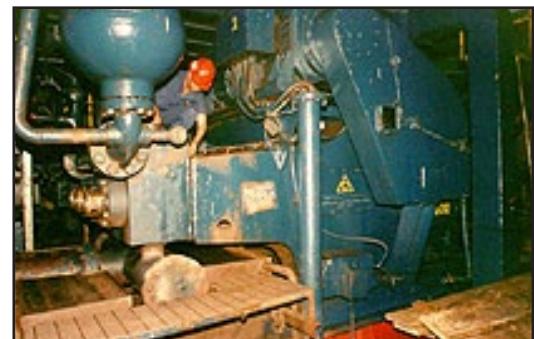
Korrosionsschäden mit einem Ausmaß von 2-4 mm an den Passflächen der Verteilerrohre führten neben Leckagen zu einem Verlust der Materialsubstanz.

1. Ansicht der Bohrinsel
2. Die Spülpumpe
3. Anwendung von Belzona auf dem Pumpengehäuse
4. Wiederaufgebaute Ausrüstung

Belzona 1311 (Ceramic R-Metal)

Die Anwendung wurde gemäß dem Belzona Know-how System Infoblatt PDP-6 durchgeführt.
