SEILUNTERSTÜTZTE STEIGLEITUNGSREPARATUR MIT BELZONA

Offshore-Bohrinsel, Indonesien

Mit Neopren® beschichtete Steigleitung
(Durchmesser: ca. 20 cm).

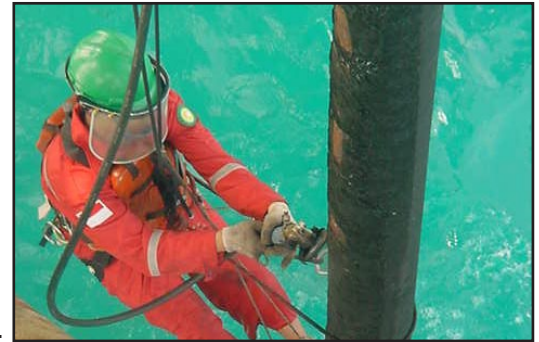
1. Oberflächenvorbereitung des Neoprens®.
2. Wiederaufbau und Beschichtung mit Belzona 2211 (MP Hi-Build Elastomer) und Belzona 2121 (D & A Hi-Coat Elastomer).
3. Beschichtung der Spritzwasserbereiche mit Belzona 5831 (ST-Barrier).
4. Abgeschlossene Anwendung.

Die Anwendung wurde gemäß dem modifizierten Belzona Know-how System Infoblatt VPF-3 durchgeführt. Die bestehende Neopren®-Beschichtung wurde zunächst mit Belzona 2211 (MP Hi-Build Elastomer) und Belzona 2121 (D & A Hi-Coat Elastomer) repariert und beschichtet. Die Spritzwasserbereiche wurden mit Belzona 5831 (ST-Barrier) geschützt.
