## STEIGLEITUNG MIT BELZONA BESCHICHTET

Offshore-Bohrinsel, Thailand

Steigleitung mit Korrosionsschäden

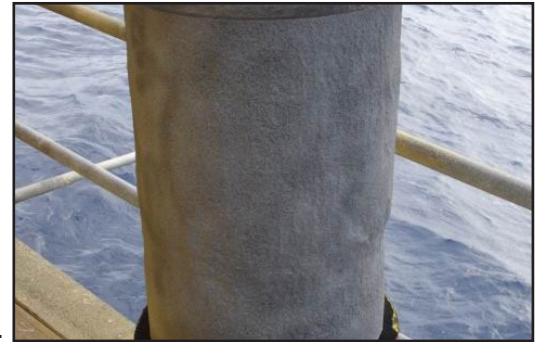
An den Steigleitungen der Offshore-Bohrinsel kam es im Spritzwasserbereich zu ausgeprägten Korrosionsschäden und Wandausdünnungen, die letztendlich zu Leckagen bzw. Bruch der Hochdruckleitungen geführt hätten.

1. Steigleitung mit Korrosionsschäden
2. Anwendung von Belzona 5831 (ST-Barrier)
3. Abgeschlossene Anwendung
