## SCHUTZ FÜR GUMMIROHRE VOR UV-ANGRIFF DANK BELZONA

Kläranlage, Britisch-Kolumbien, Kanada

Faulbecken-Leitungsrohre aus flexiblem Gummi

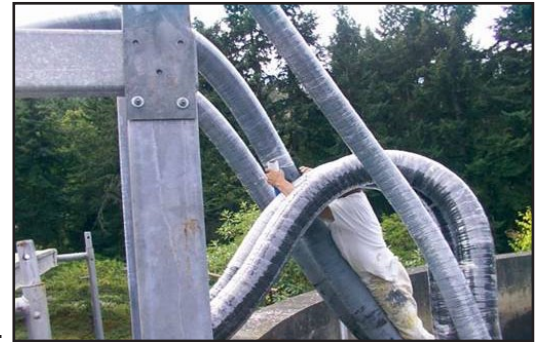
1. Vorbereitung der Schläuche in Gang. Alle Rohre wurden fest mit Polyethylenfolie umwickelt, um einem Ausschwitzen von Gummibestandteilen vorzubeugen.
2. Abgeschliffene und mit Belzona 3921 (GSC Surface Conditioner) grundierete Flansche.
3. Anwendung von Belzona 3211 (Lagseal) in Gang. In die erste Schicht wurde Belzona 9311 (Flexible Membrane Reinforcing Sheet) eingebracht.
4. Abgeschlossene Anwendung.
