REPARATUR UND SCHUTZ DER LAUFRADSCHAUFELN VON FRANCIS-TURBINEN MIT BELZONA

Wasserkraftwerk, Barcelona, Spanien

Drei stark beschädigte Francis-Turbinen.

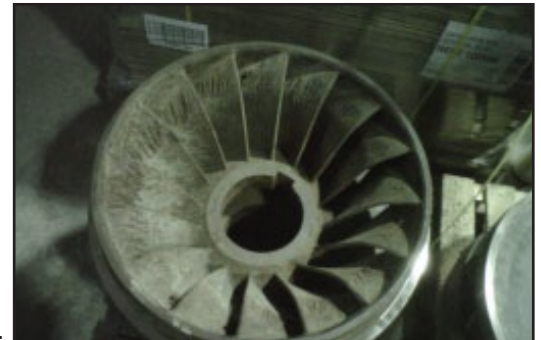
Die Turbinen wiesen an den Laufradschaufeln Löcher auf, die durch Korrosions- und Kavitationserosionsschäden ausgelöst worden waren.

1. Schadhafte Turbine
2. Nahansicht des Schadens
3. Anwendung von Belzona 1111 (Super Metal) in Kombination mit Metallgewebe
4. Abgeschlossene Anwendung mit Belzona 1341 (Supermetalglide)
