BELZONA KOMMT ZUM EINSATZ, WENN STILLSTANDZEITEN AUF EIN MINIMUM REDUZIERT WERDEN MÜSSEN

Geothermieanlage auf den Philippinen

Verankerungshülse

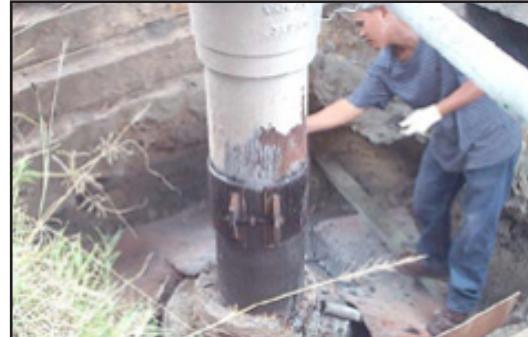
1. Angefressene Bereiche werden vor der Anwendung von Belzona 5851 (HA-Barrier) mit Belzona 1251 (HA-Metal) wiederaufgebaut
2. Belzona 1251 (HA-Metal) wird im Betrieb wärmegehärtet und besitzt eine Adhäsionsstärke von 22,06 MPa
3. Letzte Schicht Belzona 5851 (HA-Barrier) für zusätzlichen Schutz

Die Oberfläche wurde manuell vorbereitet. Anschließend wurde über den stark angefressenen Bereichen ein Stahlmantel angebracht und mit Belzona 1251 (HA-Metal) verklebt. Während der Aushärtung wurde der komplette Bereich mit Belzona 5851 (HA-Barrier) beschichtet, um so zusätzlichen Schutz zu bieten.
