BELZONA REPARIERT UND SCHÜTZT WASSERKRAFTTURBINE UND DEREN GEHÄUSE

Europäischer Energiekonzern, Aguieira, Portugal

Wasserkraftturbine und deren Gehäuse in einem Pumpspeicherkraftwerk.

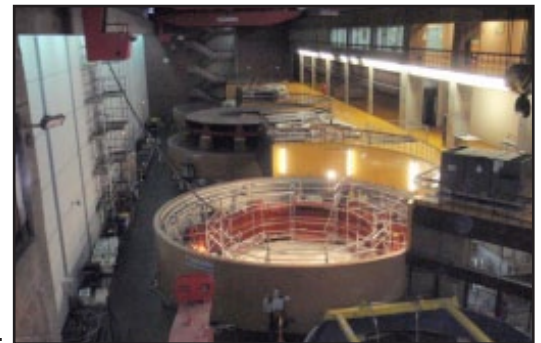
1. Demontage der Turbine.
2. Füllen von Lochfraßschäden an der Turbine mit Belzona 1111 (Super Metal).
3. Auftrag von Belzona 1812 (Ceramic Carbide FP) nach Beschichtung der gesamten Stützschaufel mit Belzona 1341 (Supermetalglide).
4. Abgeschlossene Anwendung mit Belzona 2141 (ACR-Fluid Elastomer).
