## REPARATUR MIT BELZONA AN PUMPENDIFFUSOR ÜBERTRIFFT ALLE ERWARTUNGEN

Stromversorger, Malta

Meerwasser-Kühlsystempumpe für eine 60 MW Turbine.

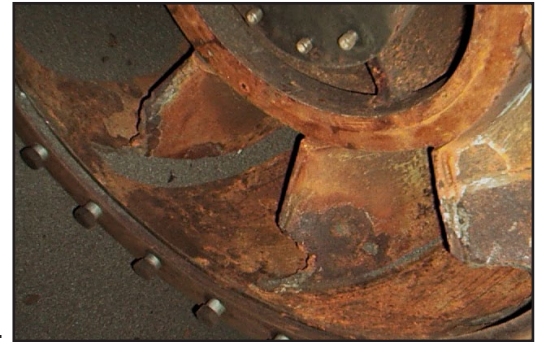
1.

Aufgrund von Erosionskorrosion kam es an der einstufigen Axialpumpe (7090 m<sup>3</sup>/Std.) zu Wirkungsgradverlusten und Störungen. Vor der Anwendung mit Belzona musste der Kunde die Komponenten jährlich austauschen. Da der Stromversorger einen bedeutenden Beitrag zur örtlichen Stromversorgung leistet, stellen Ausfälle dieser wichtigen Ausrüstung ein großes Problem dar.

### FOTOS

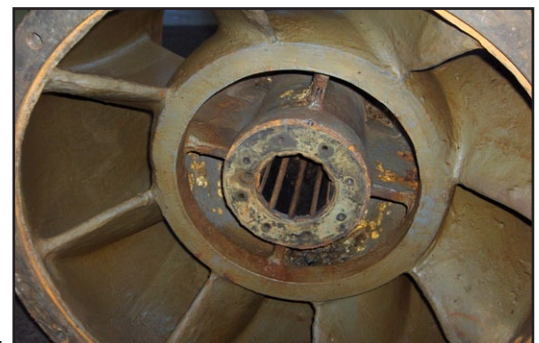
4.

Der Kunde war überrascht, dass die erodierte Ausrüstung repariert und die Leistung und Zuverlässigkeit verbessert werden konnten. Weiterhin wurden auch das Gehäuse und der Saugtrichter beschichtet und geschützt. Nach 9 Jahren in Betrieb befand sich die Beschichtung auch weiterhin in einem ausgezeichneten Zustand.
