ROHRAUFLAGER MIT BELZONA REPARIERT

Fünf verschiedene Produkt- und Anschlusspipelines mit unterschiedlichen Durchmessern in einem Ölterminal.

Schwerwiegende Korrosion an Rohrauflagern und Rohren im Bereich der Auflager.

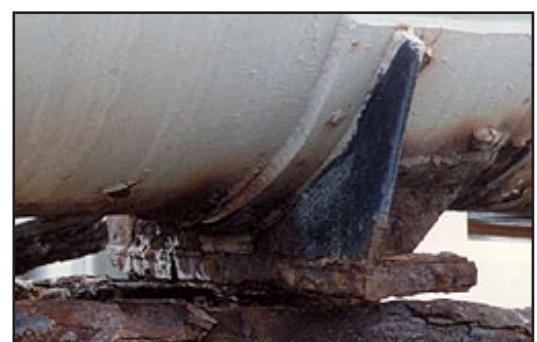
1. Ansicht des Terminals.
2. Typischer Korrosionsschaden an einem Auflager.
3. Verklebung eines neuen Auflagers noch vor einem Neuanstrich des Rohrs.

Die neuen Rohrsättel und Verschleißplatten wurden gemäß dem Belzona Know-how System Infoblatt VPF-15 verklebt.

Ein Anschweißen von neuen Auflagern war nicht möglich, da in regelmäßigen Abständen das von Tankern angelieferte LPG und Öl abgepumpt werden musste. Tests zeigten, dass mit Belzona 1121 (Super XL-Metal) ein korrosionsbeständiger Verbund geschaffen werden konnte, und 25 Tonnen nötig waren, um das Auflager zu lösen.
