## BELZONA REPARIERT FLUSSWASSER-PUMPE

Kläranlage, Iowa, USA

Pumpe für den Flusswasserzulauf einer Kläranlage

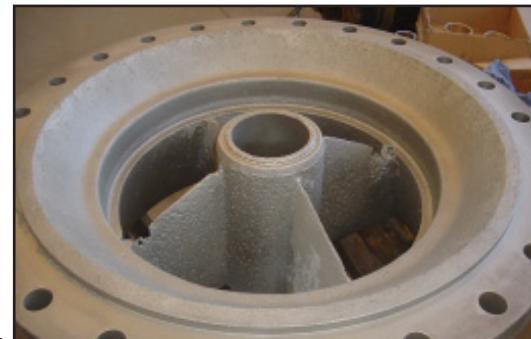
Erosionskorrosion durch Sand und andere Feststoffe aus dem Fluss.

1. Schäden an der Pumpe
2. Reparatur mit Belzona 1111 (Super Metal)
3. Wiederaufbau mit Belzona 1321 (Ceramic S-Metal)
4. Abgeschlossene Anwendung nach Auftrag von Belzona 1321 (Ceramic S-Metal)
