## BELZONA SCHÜTZT FRAKTIONIERTURM

Raffinerie in Singapur

Fraktionierturm einer Crackanlage

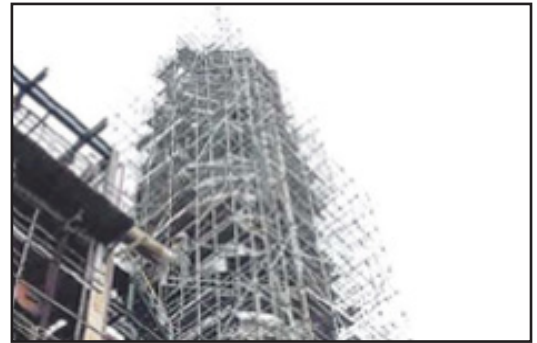
1. Ansicht auf den Turm
2. Das Ausmaß der Korrosion an den Tragringen ist klar erkennbar
3. Anwendung im Gang
4. Abgeschlossene Anwendung

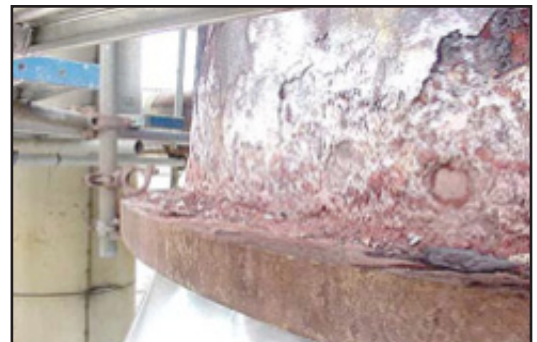
2.

CUI (Korrosion unter Isolierung), vor allem an den Tragringen, wo sich Feuchtigkeit angesammelt hatte.

Die Anwendung wurde gemäß dem Belzona Know-how System Infoblatt TCC-5 durchgeführt. Die Isolierung wurde von den betroffenen Bereichen entfernt, das Substrat vorbereitet und Belzona 5851 (HA-Barrier) auf das heiße Substrat aufgetragen.
