LAGERGEHÄUSE MIT BELZONA REPARIERT

Wasserversorgungsunternehmen, Bulgarien

Lagergehäuse einer Kreiselpumpe.

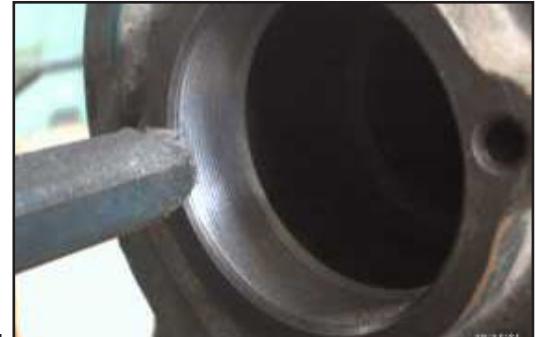
Nach einem Festfressen des Lagers war das Gehäuse beschädigt worden und die Spaltmaße hatten sich vergrößert.

1. Oberflächenvorbereitung
2. Auftrag von Belzona 1111 (Super Metal)
3. Gehäuse nach Wiederaufbau und maschineller Bearbeitung

Die Anwendung wurde gemäß dem Belzona Know-how System Infoblatt MPT-6 durchgeführt.
