REPARATUR VON ZWEI GROSSEN DIFFUSORPUMPEN MIT BELZONA

Kraftwerk, Nordirland

Zwei Kühlwasserpumpen mit je 122 cm Durchmesser.

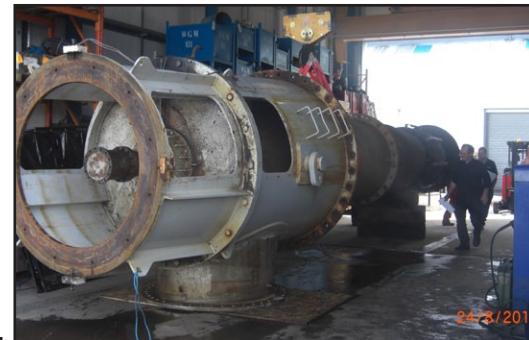
1. Eine der Diffusorpumpen nach Demontage.
2. Beschädigte Diffusorschaufln.
3. Beschichtete Diffusorschaufln.
4. Beschichtung mit Belzona 1341 (Supermetalglide) an der Innen- und Belzona 5811 (Immersion Grade) an der Außenseite.

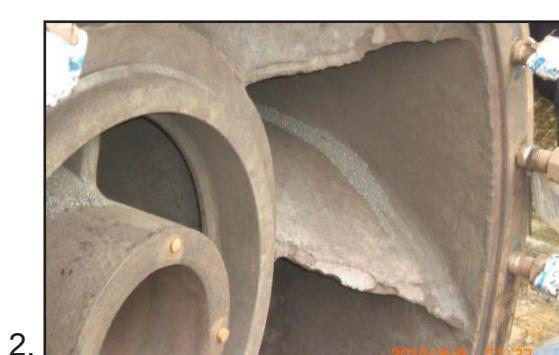
Die Pumpen, die ohne Motor jeweils mehr als elf Tonnen wiegen, erbrachten nicht den vom Kunden geforderten Durchfluss.
