## BELZONA 1591 (CERAMIC XHT) SCHÜTZT WÄRMETAUSCHER

Erdölraffinerie, Oman

Wärmetauscher für Betrieb bis 150 °C.

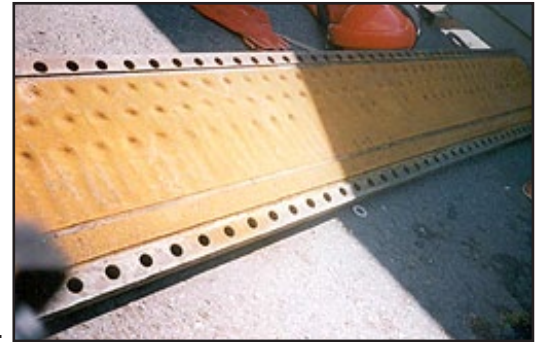
Schwerwiegende Erosionskorrosionsschäden an Rohrböden und Endplatten, die durch ein heißes Kohlenwasserstoffgemisch ausgelöst worden waren.

1. Ausmaß der Korrosion an der Endplatte.
2. Anwendung von Belzona 1591 (Ceramic XHT).
3. Abgeschlossene Anwendung am Rohrboden sowie Endplatte vor der Beschichtung.
