INNENBESCHICHTUNG EINES RESERVE-ABSCHIEDERS

Erdölraffinerie, Australien

Mai 2004

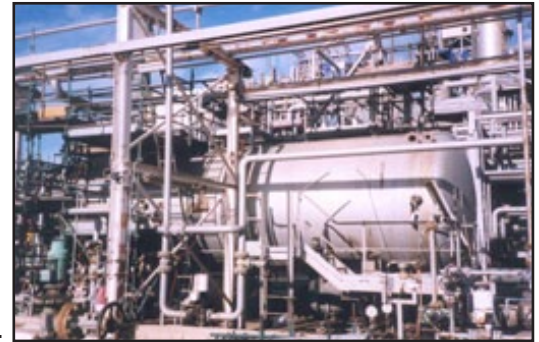
1. Ansicht auf den Behälter.
2. Schadhafte alte Beschichtung.
3. Anwendung in Gang.
4. Eines von drei beschichteten Prallblechen.

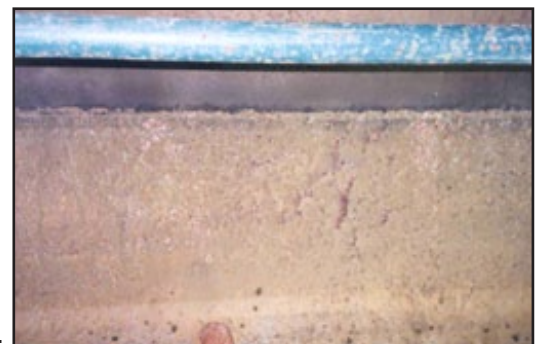
2.

Durch saures Wasser und Betriebstemperaturen von bis zu 100 °C war an der Innenseite des Abscheiders Erosionskorrosion hervorgerufen worden.

Die zuvor aufgetragene Beschichtung aus Vinylesterepoxid hatte aufgrund der hohen Betriebstemperaturen versagt. Belzona 1391 (Ceramic HT) wurde aufgrund vorheriger, erfolgreicher Anwendungen bei ähnlichen Bedingungen gewählt.

Die Anwendung wurde gemäß dem Belzona Know-how System Infoblatt TCC-5 durchgeführt. Nach einer gründlichen Reinigung und Entfernen der vorhandenen Beschichtung wurde der Behälter sandgestrahlt und anschließend mit Belzona 1391 (Ceramic HT) beschichtet.
