PUMPE MIT BELZONA WIEDERAUFGEBAUT

Wasserwerk, Ägypten

Vier Pumpen mit geteiltem Gehäuse

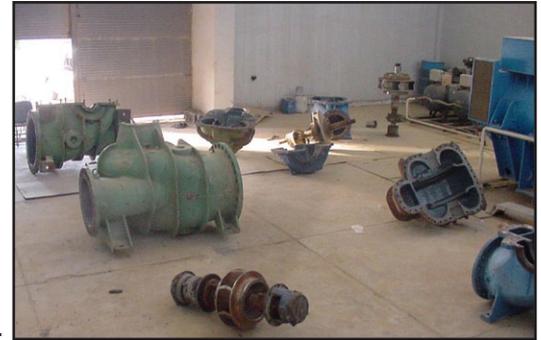
Die vier Pumpen wiesen starke Erosions- und Korrosionsschäden auf, sodass der Durchfluss beeinträchtigt wurde.

1. Ansicht der vier beschädigten Pumpen.
2. Pumpe und Strömungsteiler mit Erosionskorrosionsschäden.
3. Wiederaufbau der erodierten Bereiche im Inneren der Pumpe.
4. Abgeschlossene Anwendung.

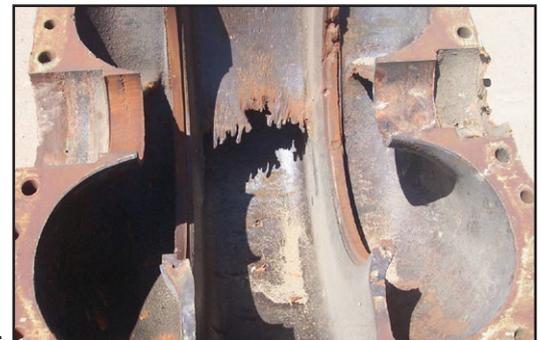
2.

Die Leistung des Wasserwerks war aufgrund der Schäden an den Strömungsteilern und den Spaltringsitzen der vier Pumpen vermindert worden. Anstelle eines kostspieligen Ersatzes wurden die Pumpen mit Belzona repariert und vor zukünftigen Schäden geschützt und dadurch die volle Leistung des Wasserkraftwerks wiederhergestellt.
