TANKSOCKELABDICHTUNG MIT BELZONA

Kraftwerk, Portland, Philadelphia, USA

Öllagertank

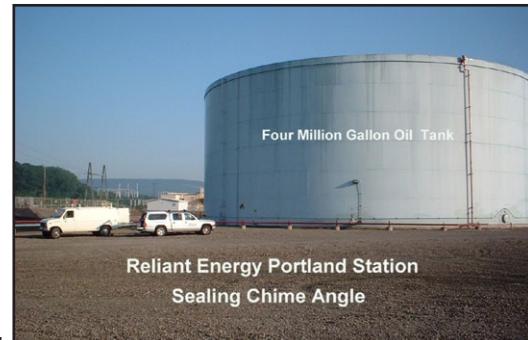
1. Ansicht des Tanks (Fassungsvermögen: 15 Millionen Liter; Abdichtung des Zargenwinkels)
2. Zargenwinkel vor der Anwendung
3. Abgeschlossene Anwendung
4. Abgeschlossene Anwendung

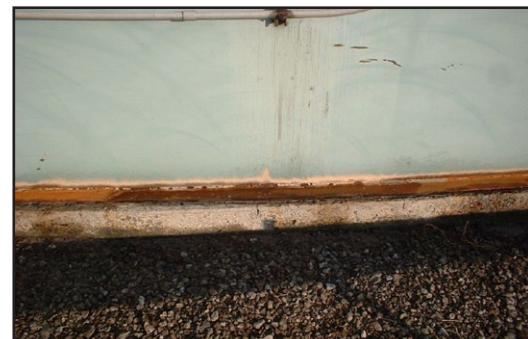
2.

Korrosion am Zargenwinkel und Wassereintritt unterhalb des Tankbodens.
